## VOLKSWAGEN Passat

### 2.0 TDI EVO 150 KM DSG Business

| VIN | WVWZZZ3CZME136566 |

## SZCZEGÓŁY EKSPERTYZY

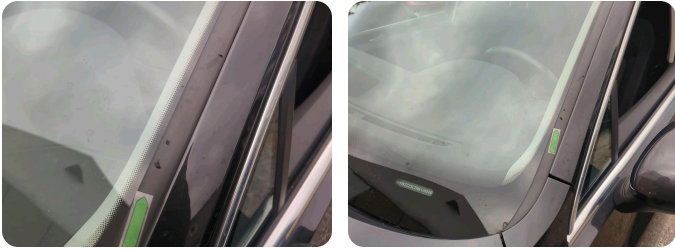
3 | Listwa przedniej szyby

| Typ | Zadrapanie(a) |
| Wielkość | >0,5 cm - 1 cm |

| Tryb naprawy | Brak naprawy |

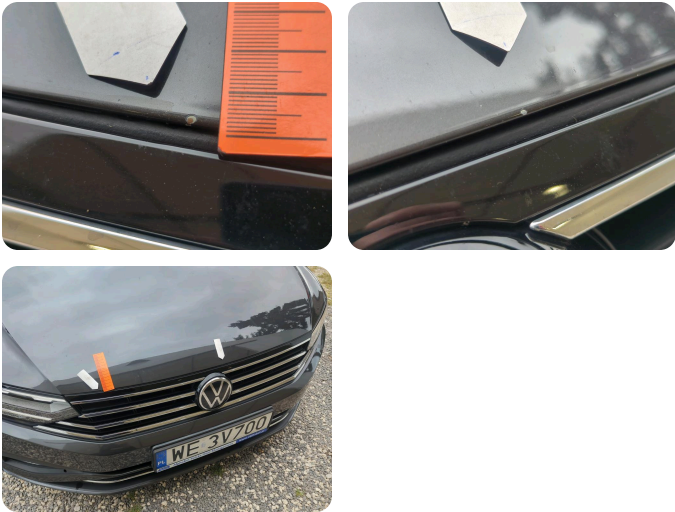
4 | Pokrywa przednia

| Typ | Rdza |
| Wielkość | >0,5 cm - 1 cm |

| Tryb naprawy | Lakierowanie |

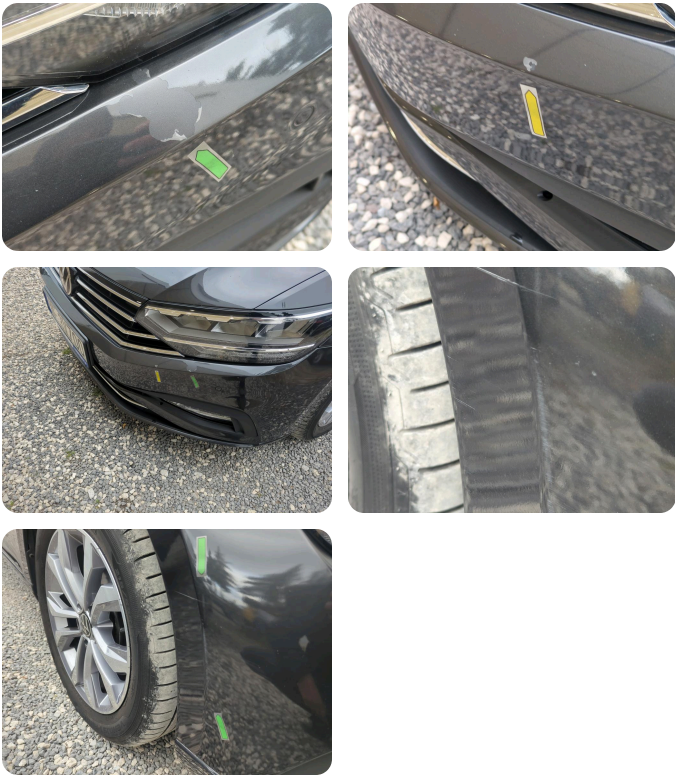
5 | Zderzak przedni

| Typ | Odpryski od kamieni |
| Wielkość | >3 cm - 4 cm |

| Tryb naprawy | Lakierowanie |
