## TOYOTA Yaris

### 1.5 Hybrid 116 KM Comfort E-CVT

## SZCZEGÓŁY EKSPERTYZY

10.06.2025 11:06:44

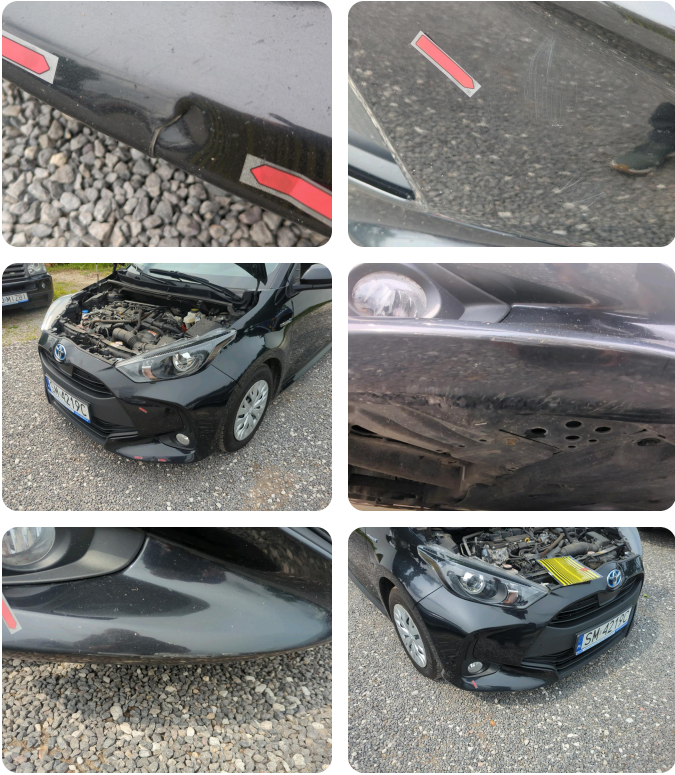
3 | Zderzak przedni

| Typ | Pęknięcie |
| Wielkość | >3 cm - 4 cm |

| Tryb naprawy | Wymiana i lakierowanie |

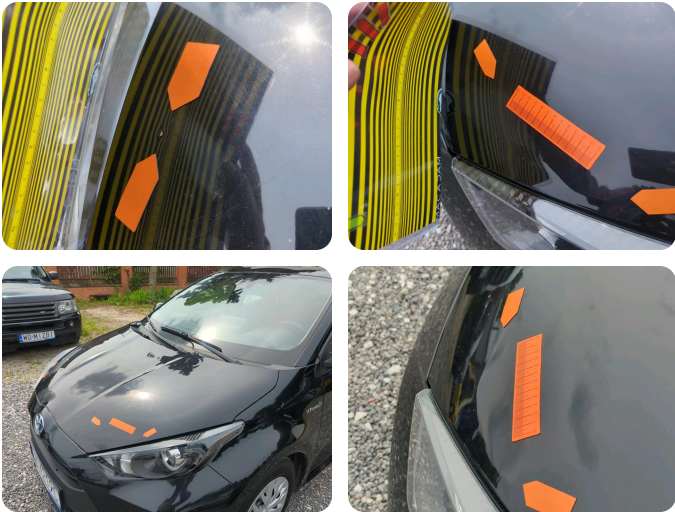
4 | Pokrywa przednia

| Typ | Wgniecenie(a) i zarysowanie(a) |
| Wielkość | >10 cm - 15 cm |

| Tryb naprawy | Naprawa i lakierowanie (kompletne) |

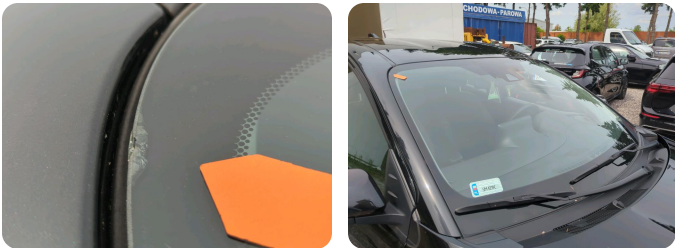
5 | Szyba przednia

| Typ | Pęknięcie |
| Wielkość | >0,5 cm - 1 cm |

Uwagi: plus odpryski

| Tryb naprawy | Wymiana |

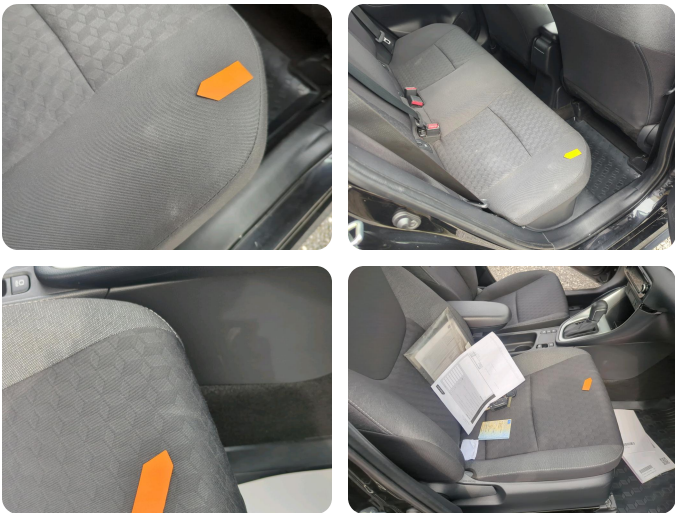
1 | Wnętrze

| Typ | Brudny |
| Wielkość | <50%, średni |

| Tryb naprawy | Czyszczenie |

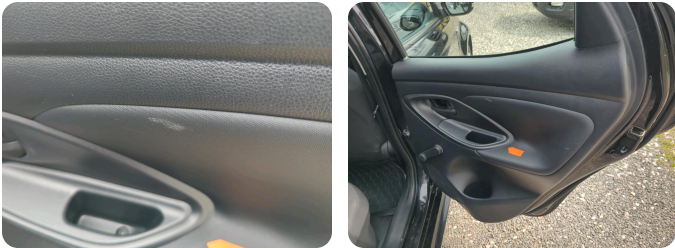
2 | Panel drzwi TP

| Typ | Zadrapanie(a) |
| Wielkość | >3 cm - 4 cm |

| Tryb naprawy | Akceptowalny |
