## KIA Sportage

1.6 T-GDI MHEV 150KM 7DCT M

| VIN | U5YPU81BGPL198718 |

## SZCZEGÓŁY EKSPERTYZY

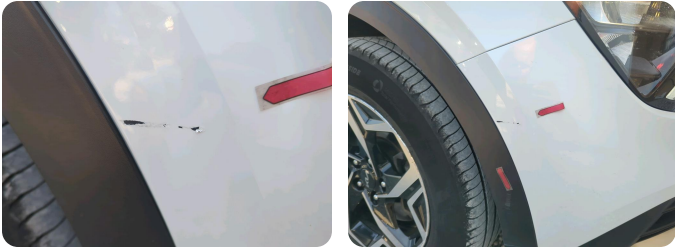
3 | Zderzak przedni

| Typ | Zadrapanie(a) |
| Wielkość | >2 cm - 3 cm |

| Tryb naprawy | Brak naprawy |

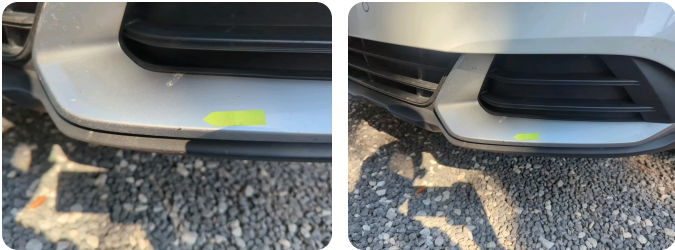
4 | Listwa zderzaka PL

| Typ | Odpryski od kamieni |
| Wielkość | >0,5 cm - 1 cm |

| Tryb naprawy | Brak naprawy |

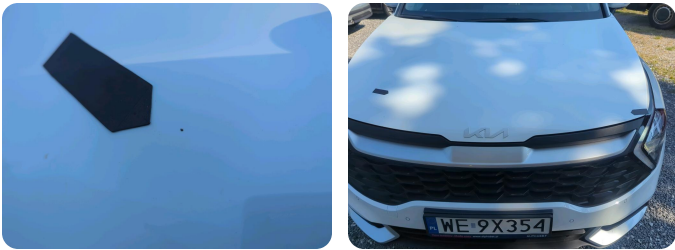
5 | Pokrywa przednia

| Typ | Odpryski od kamieni |
| Wielkość | <50%, lekki |

| Tryb naprawy | Brak naprawy |

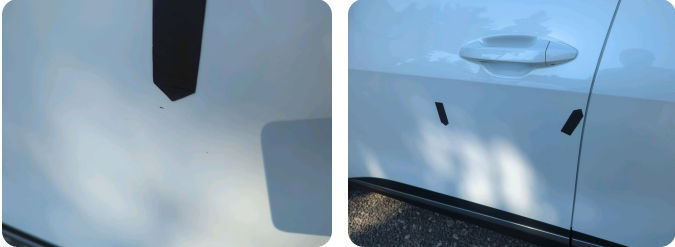
6 | Drzwi PL

| Typ | Odpryski od kamieni |
| Wielkość | >0,5 cm - 1 cm |

| Tryb naprawy | Brak naprawy |

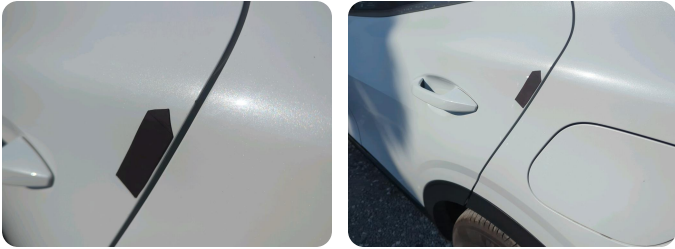
7 | Drzwi TL

| Typ | Odpryski od kamieni |
| Wielkość | >0,5 cm - 1 cm |

| Tryb naprawy | Brak naprawy |

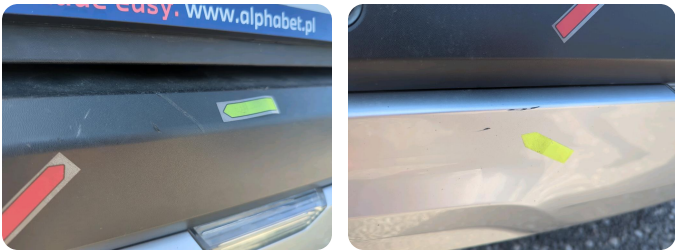
8 | Zderzak tylny

| Typ | Zadrapanie(a) |
| Wielkość | >4 cm - 6 cm |

| Tryb naprawy | Brak naprawy |
