## SKODA Octavia

### Combi 2.0 TDI 110kW Ambition DSG

| VIN | TMBJJ7NX5MY152203 |

## SZCZEGÓŁY EKSPERTYZY

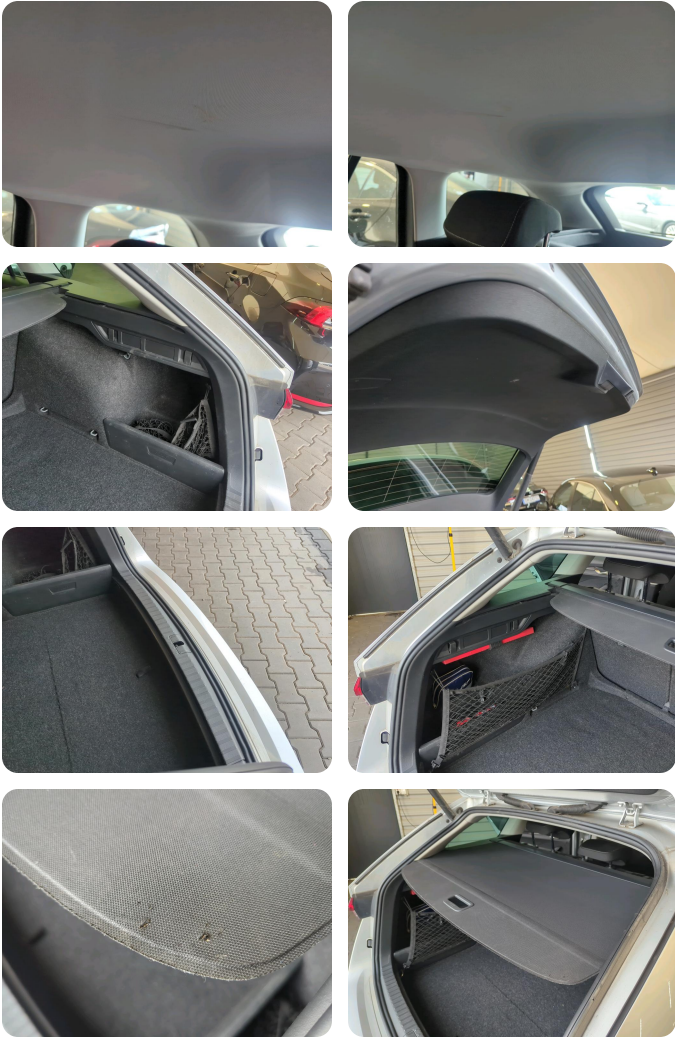
1 | Wnętrze

| Typ | Plama |
| Wielkość | <50%, średni |
| Uwagi: rysy,zużyte | |

| Typ | Plama |
|---|---|
| Tryb naprawy | Czyszczenie |
