## SKODA Superb

### 2.0 TDI SCR 110 kW DSG Style

| VIN | TMBAH7NP3M7007338 |

## SZCZEGÓŁY EKSPERTYZY

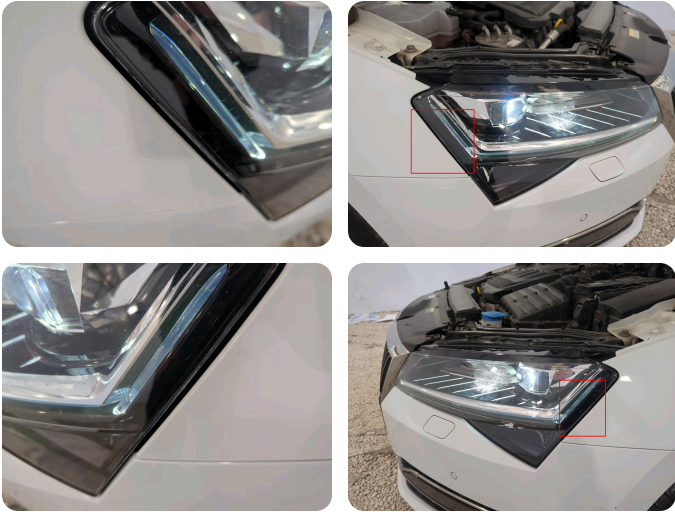
5 | Przód

| Typ | Zadrapanie(a) |
| Wielkość | Zobacz zdjęcia |

| Tryb naprawy | Akceptowalny |

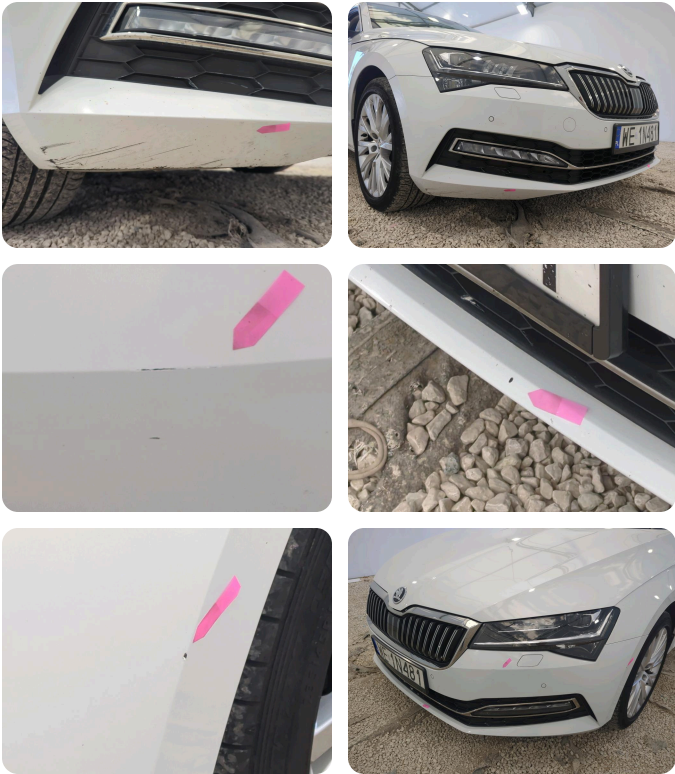
6 | Zderzak przedni

| Typ | Zadrapanie(a) |
| Wielkość | >25 cm - 30 cm |

| Tryb naprawy | Akceptowalny |

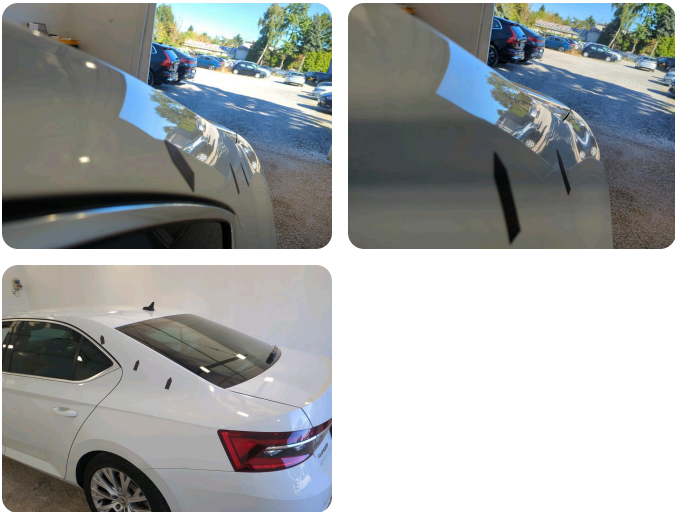
7 | Błotnik TL

| Typ | Wgniecenie(a) |
| Wielkość | >1 cm - 2 cm |

| Tryb naprawy | Akceptowalny |
