# TOYOTA Corolla

## 1.8 Hybrid 122 KM e-CVT Active

## SZCZEGÓŁY EKSPERTYZY

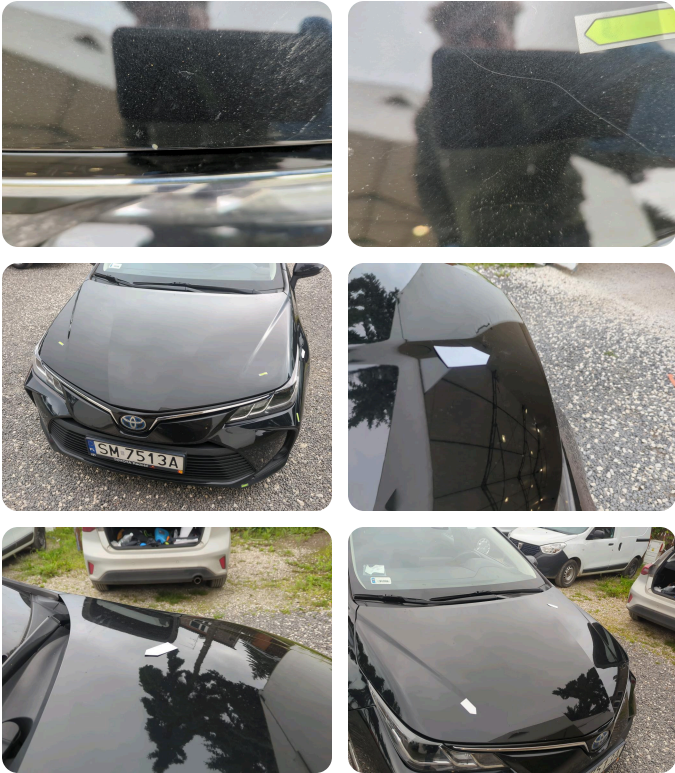
8 | Pokrywa przednia

| Typ | Odpryski od kamieni |
| Wielkość | <50%, lekki |

| Tryb naprawy | Brak naprawy |

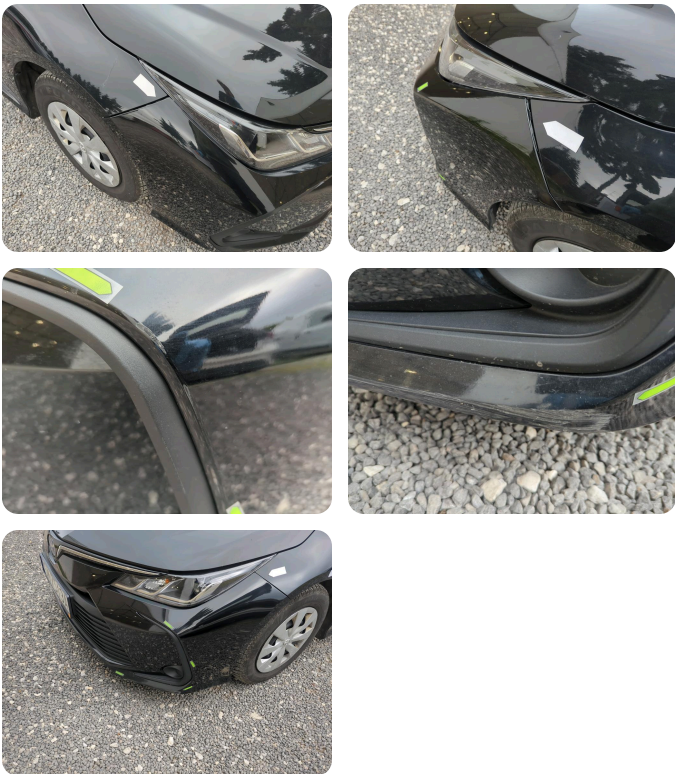
9 | Zderzak przedni

| Typ | Zadrapanie(a) |
| Wielkość | >15 cm - 20 cm |
| Uwagi: + odstaje. | |

| Tryb naprawy | Lakierowanie |

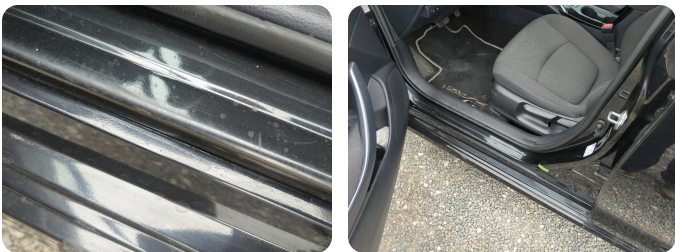
10 | Próg wewnętrzny drzwi przednich lewych

| Typ | Zadrapanie(a) |
| Wielkość | >30 cm |

| Tryb naprawy | Brak naprawy |
