## FORD Transit connect

### 230 1.5 EcoBlue 120KM Trend Pshift

## SZCZEGÓŁY EKSPERTYZY

Data ekspertyzy 13.06.2025 15:32:14

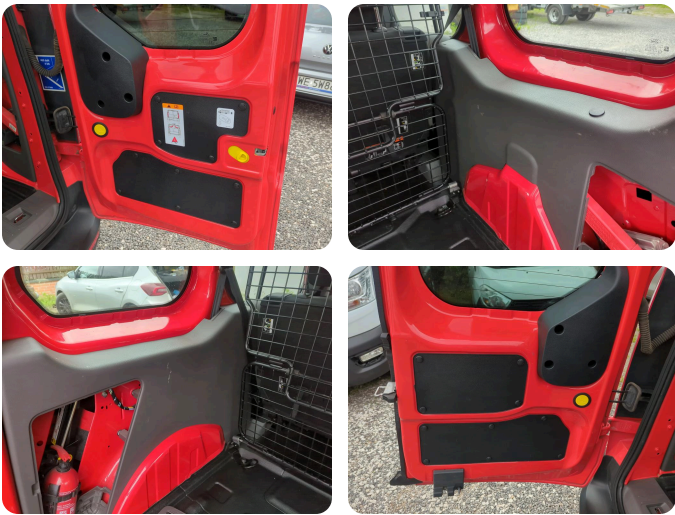
1 | Wnętrze

| Typ | Zużyta |
| Wielkość | <50%, lekki |
| Tryb naprawy | Brak naprawy |
| Uwagi: Przestrzeń ładunkowa. | |
